ISTÁLLÓKLÍMA-MONITORING

EGY ÚJ SZOLGÁLTATÁS MARGÓJÁRA...

Dr. Orosz Szilvia
Állattenyésztési
Teljesítményvizsgáló Kft.

Esettanulmány az Alföldön

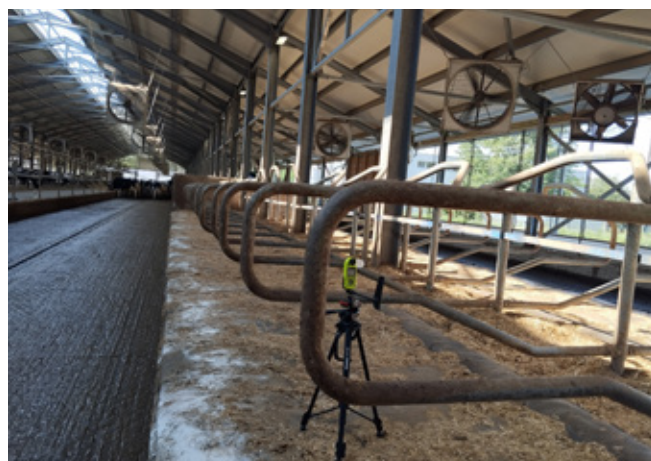
Az 2. táblázatban a pihenőboxokban 50 cm magasságban mért légsebesség értékek átlagai láthatóak az új istállóban (2024.07.29.).

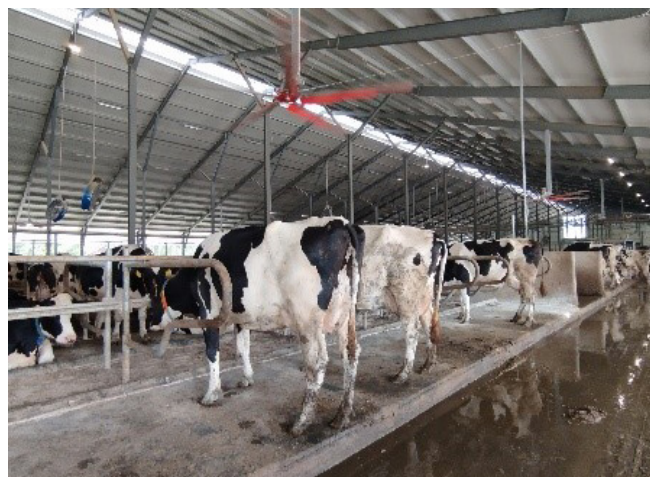
Az új istállóban **az átlagok egyöntetűen rossz klímát jeleztek a pihenőboxokban (ideális THI: max. 68):**

a léghőmérséklet magas volt az adott páratartalom mellett (100%-ban, kis szórással). Ez az átlagos THI tejtermelés-csökkenést és szaporodásbiológiai zavarokat okozhat, emelkedett testhőmérséklettel és a stressz látható jeleivel. Az egész istálló érintett volt a mérés napján. **A tehenek egyértelműen a stressz tüneteit mutatták: lihegtek, nyáladztak, dobogóztak.** A ventilátorok nem tudták stabilizálni a THI-t 70 alatt, ezért több ventilátor kellene (minden boxsor felett) és/vagy más típusú ventilátorok!

Javaslatok: A THI szempontjából is több ventilátor kell az istállóban: minden boxsor felett. Az 1,2-1,4 méter átmérőjű ventilátorokból kell 7 méterenként 1 db, a nagyobb méretű ventilátorokból arányosan kevesebb. A lamellás ventilátorok direkt hűtik a boxokat az alsó lamellák segítségével, és emellett segítik a légcserét is a felső lamellák állítási lehetősége miatt.

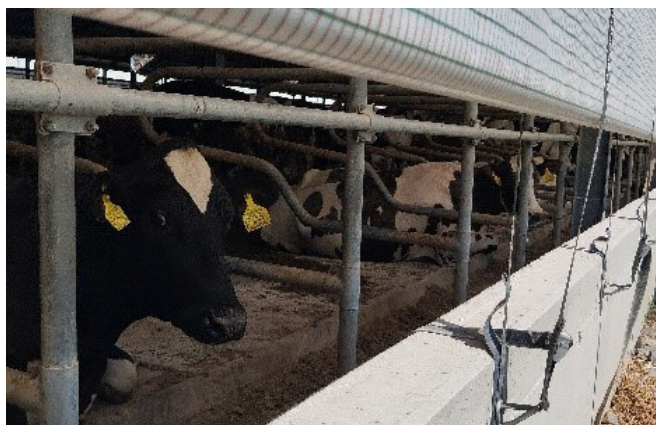
Az árnyékoló függönyök jól működtek, mögöttük sok tehén feküdt nyugodtan, kérődzve délben.

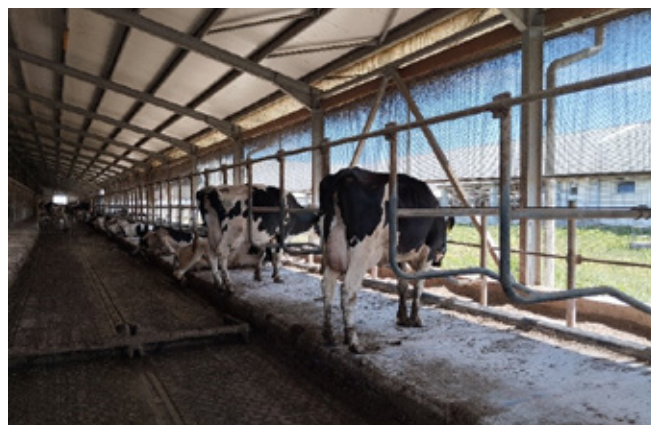
3. Légsebességmérés és THI a közlekedőfolyosón

A légsebesség és a THI mérését Kestrel mérőeszközzel végeztük, széljelzővel (ez irányba állva valós szélsébség adatot ad meg). A Kestrel eszközt állványon, tehénfej magasságban helyeztük el, és 1,5-2 méterenként mértünk egy-egy adatot (3. melléklet).

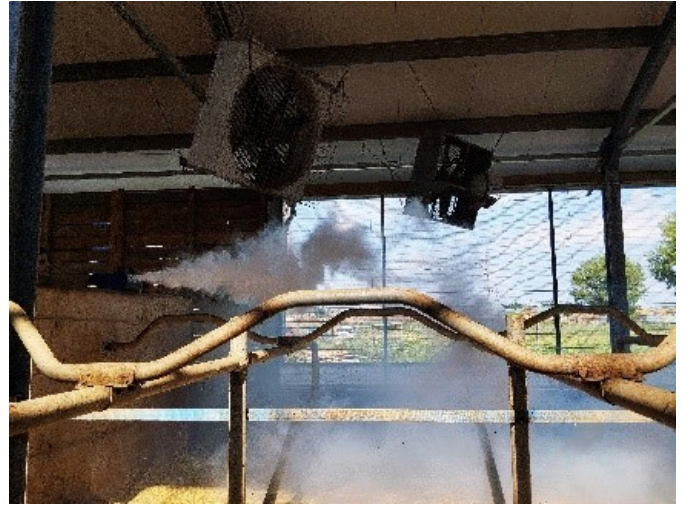
4. Füstölés

A hidegfüst gyorsan szállt fel és a tetőgerincen keresztül távozott. Ezt fényképekkel és videóval tudjuk vizualizálni. Számszaki mérésre sajnos nincs lehetőségünk. A füstölés során olyan eszközökkel és anyagokkal dolgozunk, melyet a tűzoltóság használ terepgyakorlatok során. Ezért a füst sem a tehenekre, sem az emberekre nem jelent veszélyt. Általában nem ijednek vagy riadnak meg a tehenek, inkább kíváncsiak. Jó esetben a füst azonnal felszáll és nem marad az állatok között. Az áramfejlesztő minimális füstöt bocsát ki, de nem is használjuk, ha van elérhető áramforrás a közelben.

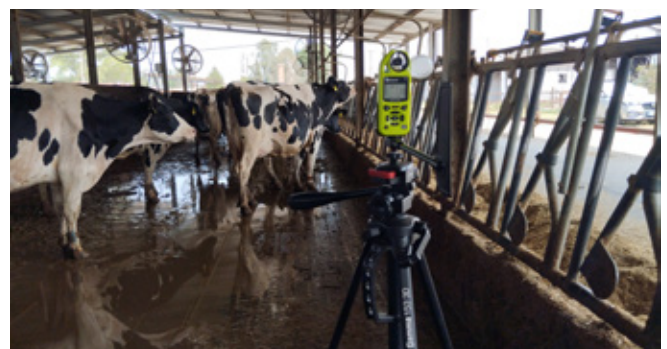
1. A pihenőboxokban 50 cm magasságban mért légsebesség az új istállóban (2024.07.29.). A piros szín az elfogadhatatlan értéket jelzi.

Az eredményeket vizualizáltuk: a „széltérkép” az 1. számú mellékletben mutatja, hogy hol vannak a pirossal jelzett „szélárnyékos” pihenőhelyek és a megfelelő légmozgású boxok. A „szélárnyékos”, piros színű boxokba a tehen nem szívesen fekszik be, vagy áll vagy inkább dobogózik. Ezt a viselkedést mi emberek okoztuk a légtechnikával.

A „trópusi” horizontálisan működő ventilátorokkal hűtött istállónegyedben az átlagok rossz mikrokörnyezetet jeleztek a legtöbb pihenőboxban. Nem mozgott a levegő ezen boxsorokban, ami miatt kevesebb tehen feküdt le, illetve dobogóztak.

A vizsgált pihenőboxokból 48-60%-ban volt kritikusan alacsony a légsebesség (nagy melegben állásra kényszerítjük a tehenet).

Javaslatok a műszaki kivitelezőnek: a trópusi (horizontális keringésű) ventilátorok nem elegendők a megfelelő légsebesség eléréséhez a boxok aljában. Csak néhány boxban érezhető a hatása. Boxsoronként kellene függőlegesen állított, lamellás ventilátorokat felszerelni (1,2-1,4 méter átmérő esetében 7 méterenként, nagyobb ventilátorok esetében arányosan kevesebbet).
