# GONDOLATOK A SZEMROPPANTÁS MŰSZAKI TECHNOLÓGIÁJÁRÓL

2021-BEN

**Dr. Orosz Szilvia**  
Állattenyésztési Teljesítményvizsgáló Kft.

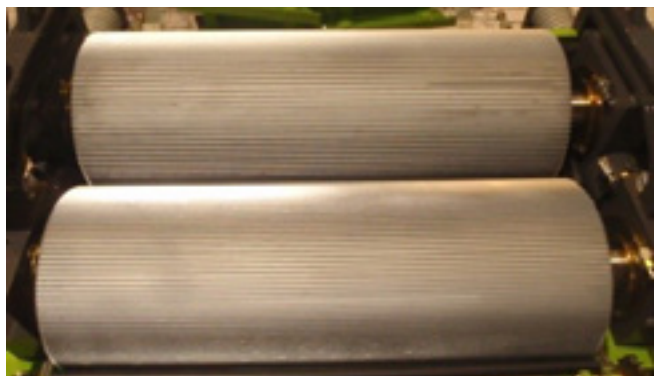
Hagyományos bordázatú hengerpár  
Fotó: Orosz, 2015 Hannover

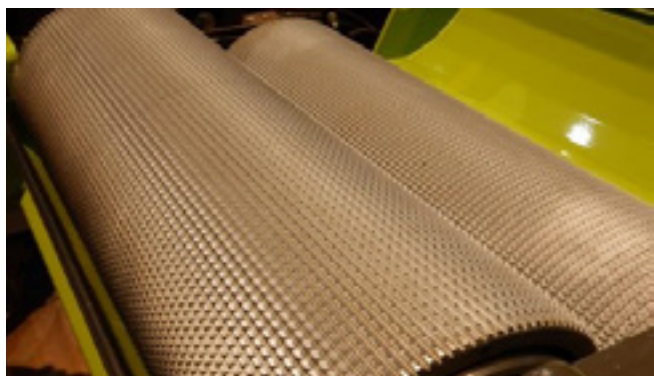
Shredlage hengerpár keresztbordázattal  
Fotó: Orosz, 2015 Hannover

A gondolatok végén ne feledkezzünk meg a Claas Shredlage technológiájáról sem. A Shredlage hengerpár tépi a rostot és töri a szemeket. A roncsolt szerkezetű rostban rejlő lehetőségeket kevésbé aknázzuk ki, mert a szecskahossz általában kb. 2 cm a 33% feletti szárazanyag-tartalom miatt. Az viszont a felhasználók által megerősített, hogy egyenletesen kimagasló CSPS értékeket lehet elérni ezen hengerpárral. Az előző példák alapján tehát megállapítható, hogy nem csak a Shredlage hengerrel lehet 80% feletti CSPS értéket elérni, de a Shredlage hengerrel egyenletesebben, kisebb kockázattal, biztosabban jobb lesz a roppantottság. De a Shredlage henger is kopik. Halász Tamás kolléga vajhái tapasztalata (Hód-Mezőgazda Zrt., CSPS 2020: 82,1%), hogy kb. 80-90.000 tonna kukoricaszilázs után érdemes cserélni a Shredlage hengereket.

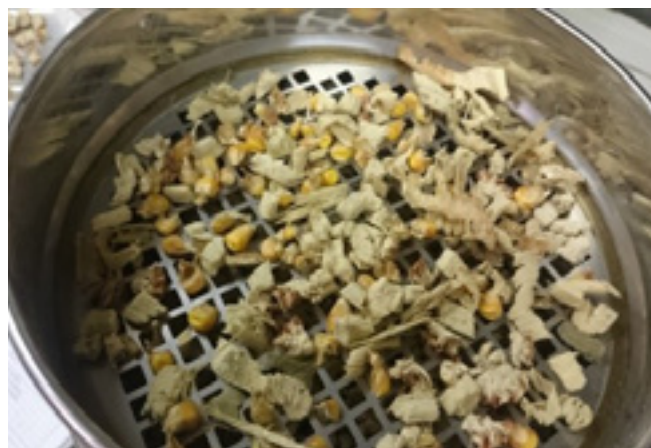
A határ: 4,75 mm. Ami keményítő ezen a szítán fennmarad, azt a tehén nem bontja le a bendőben. Fotó: Orosz, 2013

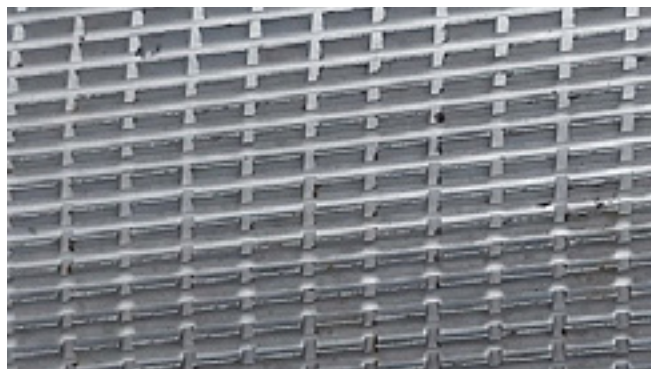
*Harántfogazású, kemény fémmel bevont bordázott hengerpár a Krone Big X járvaszecskázóban a Cosinus Gamma Kft.-nél*

A Cosinus Gamma Kft. (Juhászföld) esetében különösen érdekes a kérdés, mert a kukorica túl volt száradva. Tehát ez a szilázs ugyan kiválóan volt megroppantva, de egyéb paramétereiben nem tökéletes. Mindenesetre érdekes látni, hogy hogyan lehet elérni 87,5%-ot 42%-os szárazanyag-tartalom mellett. A járvaszecskázó egy Krone Big X 500 volt. Egy új, speciális szemroppantót vettek. Ez egy korszerű, harántfogazású bordázattal rendelkező, kemény fémmel bevont, jó kopásállóságú hengerpár. A két henger bordázottsága nem egyforma. Ezt a rendszert szettben lehet venni (csak a hengerpárt külön nem). A hengerpárok 30% feletti fordulatszám-különbséggel működtek, 0,7 mm-es hézagbeállítással. A roppantóhengerek mellett a gépkörnyezet más elemei is fontosak lehetnek. Például bordázott fenéklemezzel volt szerelve a Krone Big X. Az adapterkialakítás speciális Krone-szabadalom, ami szintén kedvező hatással van az anyagáramra. Fontos még megjegyezni, hogy 3 pár továbbítóhenger van a Krone Big X-ben, tehát az anyagtovábbítás hatékonyabb, mint 2 továbbítóhengerpárnál. A járvaszecskázó kb. 30 tonnás hozam mellett 5-7 km/óra sebességgel tudott haladni.

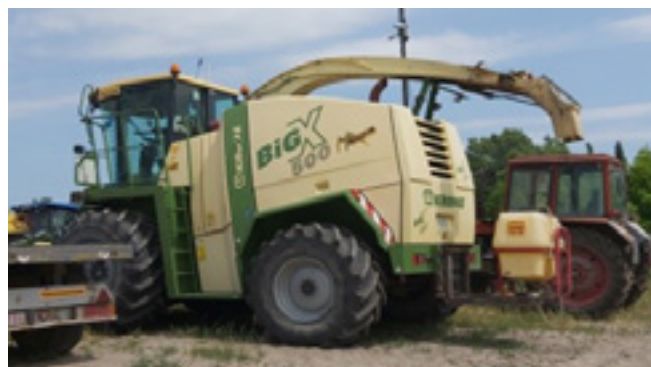
*Krone Big X járvaszecskázó a Cosinus Gamma Kft.-nél (Juhászföld) 2021. Fotó: Orosz*

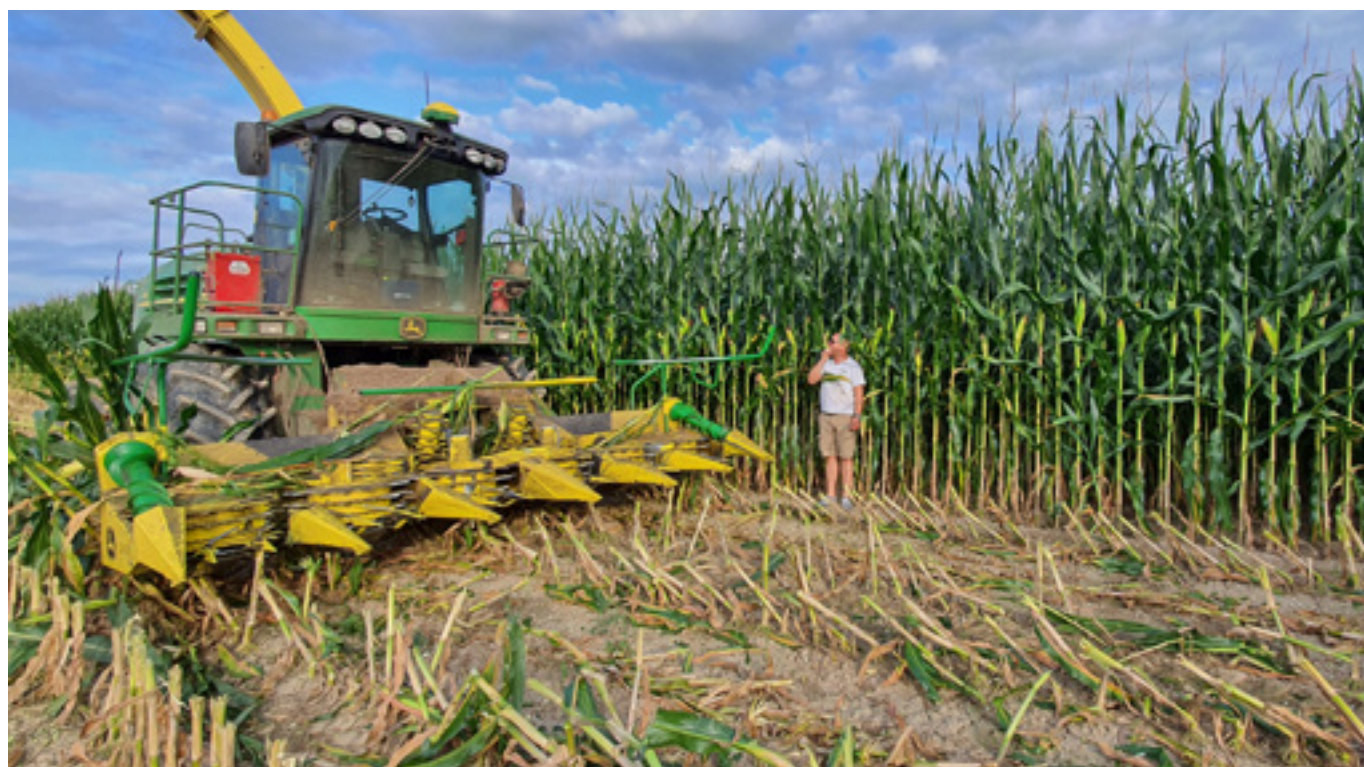
*John Deere 7350 járvaszecskázó a Berek Farm Kft.-nél 2020. Fotó: Bodó Gergely, 2020*

A Berek-Farm esetében egy John Deere 7350 járvaszecskázóról van szó (6 soros sorfüggetlen adapterrel), ahol két éves roppantóhengereket használtak.

A hengerek közötti rés 1 mm volt. A fordulatszám-különbséget megemelték kb. 30%-ra ebben az évben, ami kiugró eredményeket adott. A hozam 50 tonna/ha volt, 140 ha átlagában 55-60 cm-es tarlómagassággal. Az átlagsebesség pedig 6-7 km/óra volt, de egyenletes betakarítással (tehát kis sebesség-ingadozással!).
