A korszerű betakarítási technológia szakszerű alkalmazása – előzetes adatok a szemroppantottságról a műszaki háttér függvényében

Dr. Orosz Szilvia

Állattenyésztési Teljesítményvizsgáló Kft.

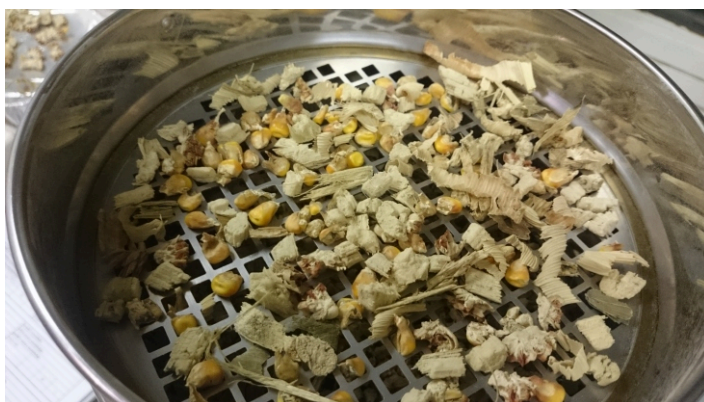
Rossz szemroppantottság: 5 mm-nél nagyobb szemek, 42% CSPS (fotó: Balogh Máté, 2016.)

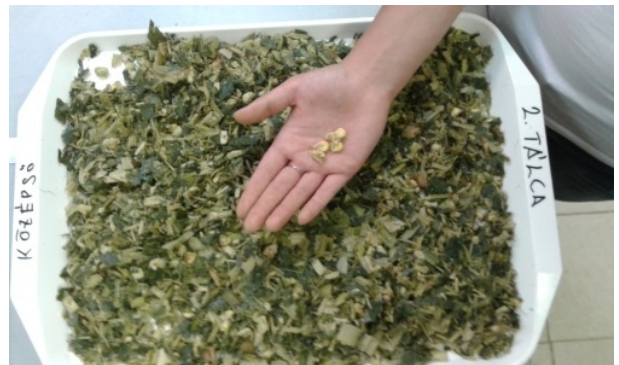
A Penn State rázóládá második szitáján fennmaradó anyag 8-19 mm közötti tartományában talált tört szemek. Az elfogadható és a nagyon jó minőség között szemmel kevés a különbség, itt már mérni kell!

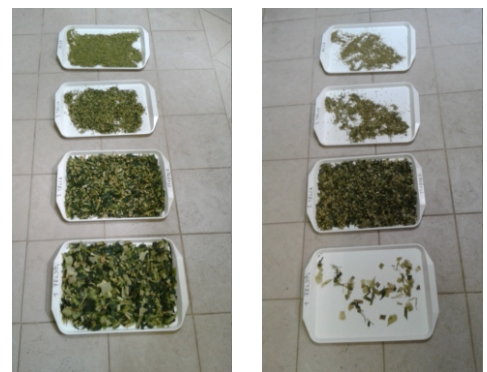
A shredlage (bal, 26 mm) és a normál kukoricazúalék (jobb, 14 mm) között jelentős különbség mérhető a Penn State frakciókban (fotó: Orosz Szilvia, 2016.08.17.)

Megjelent az országban a Shredlage technológia: a Hód-Mezőgazda Zrt. vajhádi telepén, a Gorsium Tej Kft. táci telepén, az Extra Tej Tejtermelő Kft. beledi telepén, a Pusztavámi Tejszövetkezet Zrt. pusztavámi telepén már ezzel az eszközzel silóztak. Ígéretesek az eredmények. Valóban zúzott anyagról van szó, mint a képeken is látható! A 30-32% szárazanyag-tartományban jól taposható volt a 26 mm-es szecskaméretű anyag, és jól 'működött' a 2 cm-es szecskaméret is 36-39% szárazanyag-tartalom mellett. A Penn State szita felső tálcáján (>19 mm) a 26 mm-es szecskával betakarított anyagból 30% maradt

fenn. Összehasonlításként, a hagyományos technikánál 3-8% mennyiséget javasol a nemzetközi szakirodalom a felső tálcán. Ezen szilázs struktúrája tehát karakterében más lesz, mint a hagyományos kukoricaszilázsé. Három esetben 70% feletti CSPS-értéket mértünk, de jelentős volt a különbség az értékekben. Míg 20 mm-es réstávolság esetében 5,4 km/óra haladási sebességgel 26 mm-es szecskahosszal 72% volt a CSPS-érték egy nedvesebb anyagban (50 t/ha feletti hozammal), addig 1 mm-es résnél (4,7 km/óra átlagos haladási sebesség és 20 mm-es szecskahossz mellett) 81%, egy szárazabb kukoricában (2. táblázat)! Ezen technológia esetében is nagyon fontos tehát a növényhez igazodó gépbeállítás és a járvaszecskázó megfelelő működtetése. Maga a Shredlage technológia sem helyettesíti az értő figyelmet és a gondos üzemeltetést.

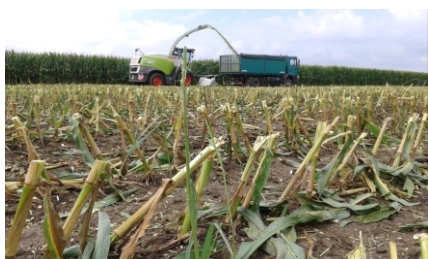
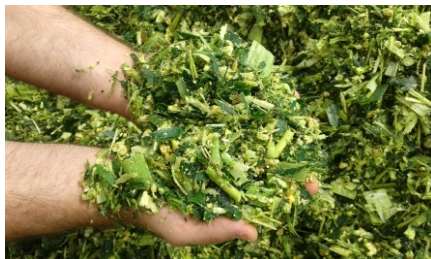
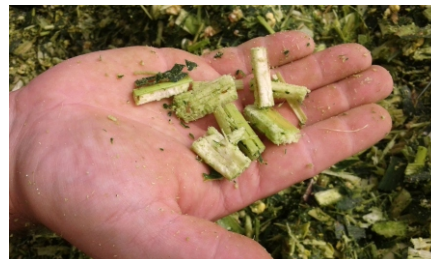
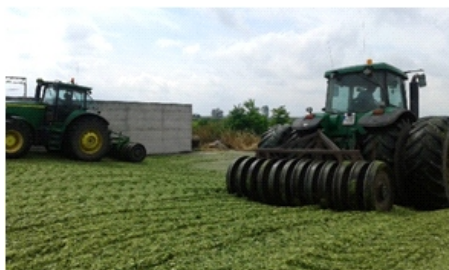
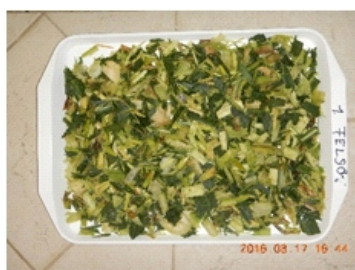
Az első Shredlage-kukoricák egyike hazánkban: 30% szárazanyag-tartalom, 26 mm szecskahossz, hosszában zúzott szárdarabok (fotó: Gorsium Tej Kft., Tác, Orosz Szilvia, 2016. 08. 17.)
